VULNÉRABILITÉ RÉSIDENTIELLE À LOMÉ : UNE ANALYSE À PARTIR DES QUARTIERS ATIÉGOU-ZOGBEDJI ET KATANGA

DWELLING VULNERABILITY IN LOMÉ: A CASE STUDY FROM QUARTERS ATIÉGOU-ZOGBEDJI ET KATANGA

TAKILI Madinatètou* ; GUEZERE Assogba** ; DANVIDE Taméon Benoît***

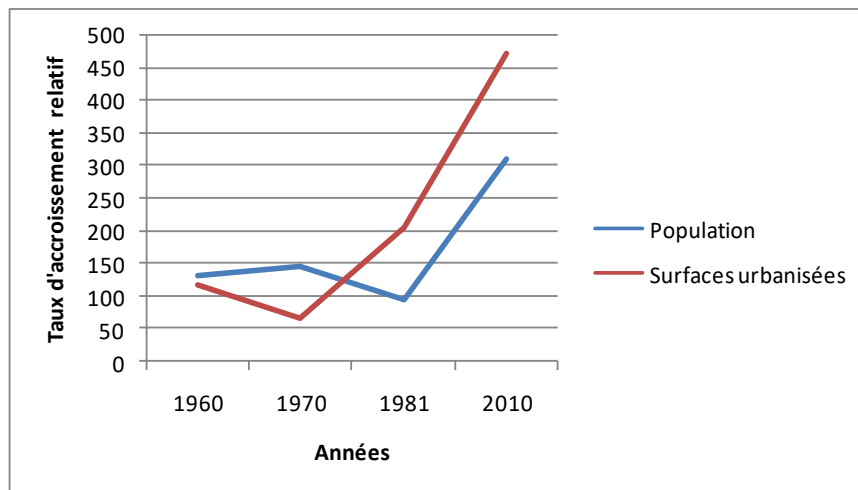
Figure 1 : Représentation de l'évolution spatio-démographique de Lomé

Ce graphique montre trois phases de croissance des courbes spatio-démographique. La première phase qui va jusqu'à 1970 est caractérisée par une croissance démographique plus rapide que la croissance spatiale et d'ailleurs a connu un fléchissement relatif durant cette période. La courbe de la croissance démographique est au-dessus de la courbe de la croissance spatiale, ce qui montre que la croissance démographique est plus rapide que la croissance spatiale. À la deuxième phase qui va de 1970 à 1981, la tendance s'inverse. La courbe de la croissance démographique fléchit alors que la courbe de l'extension spatiale croît et est au-dessus de la première, synonyme d'une croissance spatiale plus rapide que la croissance démographique.

La troisième phase qui va de 1981 jusqu'à 2010, est marquée par la croissance des deux courbes, mais la courbe de la croissance spatiale demeure toujours au-dessus de la courbe de la croissance démographique, ce qui confirme la rapidité de l'expansion spatiale. Cette dynamique spatiale s'explique par la production anarchique des espaces, la prédominance de l'habitat horizontal et le désir du Togolais d'avoir sa propre maison. « A chacun son chez » écrit Y. Marguerat (1993, p. 24) à propos de Lomé, idée amplifiée dans un article écrit sur la problématique du logement individuel à Lomé par A. Guézéré (2011, p. 582) pour qui « au Togo, la maison personnelle cristallise la charge symbolique de la famille et exprime le succès et la pérennité de la famille ». Ce

Ce tableau montre que l'augmentation des surfaces urbanisées suit la croissance de la population. De 1960 à 2010, le taux d'accroissement moyen annuel de la population est de 6,2%, alors que celui de la croissance spatiale est de 7,1%. C'est dire que la relation entre la croissance démographique et l'extension spatiale à Lomé n'est pas équilibrée. À ce propos, P. Bessy-Pietri (2000, p. 41) écrit : « Il est constaté qu'en Afrique noire, lorsqu'une ville voit sa population doublée, l'espace qu'elle consomme triple », et pour E. Le Bris (op. cit., p. 242), « l'extension des villes en Afrique n'obéit à aucune règle simple. Partout, les villes dévorent leur espace environnant sans logique apparente ». C'est à cette règle qu'obéit Lomé où l'évolution des surfaces urbanisées qui a suivi la croissance rapide de la population débouche sur le gigantisme de la ville (cf. fig 1)

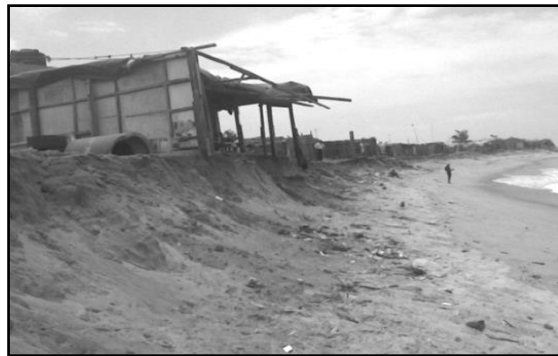
Figure 02 : Vue partielle du cordon externe en pleine érosion. Source : Cliché Takili, 2020

Bloquée par l'océan Atlantique vers le sud et le Ghana vers l'ouest, la ville ne peut se développer que vers le nord et surtout le nord-ouest. Le cordon littoral est la bande sableuse littorale qualifiée de « cordon externe » (A. Blivi, 1998, p. 183). À l'est du port de Lomé, ce cordon externe est fortement menacé par l'érosion côtière et selon A. Blivi (op. cit., p. 178), la ligne du trait de côte est de 29 cm/an (Fig. 2).

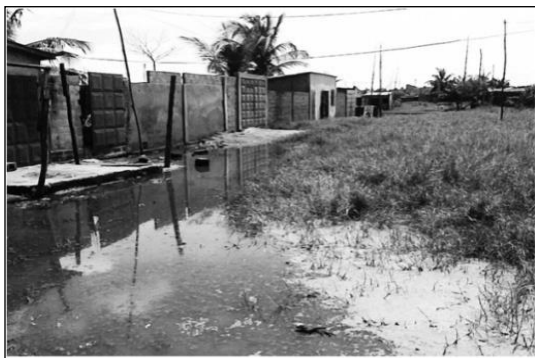
Figure 05 : Vue partielle du quartier Atiégu-Zogbedji dans la vallée du Zio. Cliché Danvide, 2020

L'habitat en zone inondable regroupe des établissements humains érigés sur des sites topographiques instables inondables. Il s'étend particulièrement dans la vallée du Zio et dans la plaine lagunaire où les quartiers sont périodiquement inondés, paralysant les déplacements et rendant difficile l'accès aux maisons comme l'indique les figures 5 et 6.

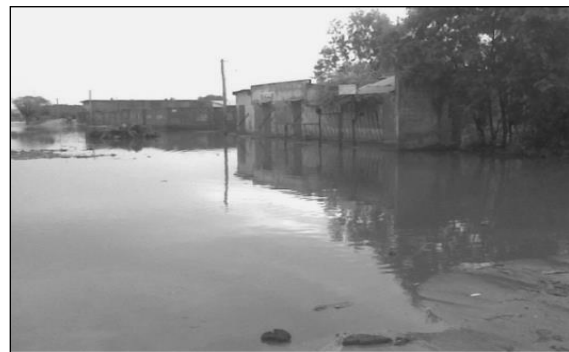
Figure 06 : Vue partielle de la vallée inondable du Zio. Cliché Takili, 2020
